Drenagem Urbana

Soluções Alternativas Sustentáveis

ANAP
Tupã/SP
2018

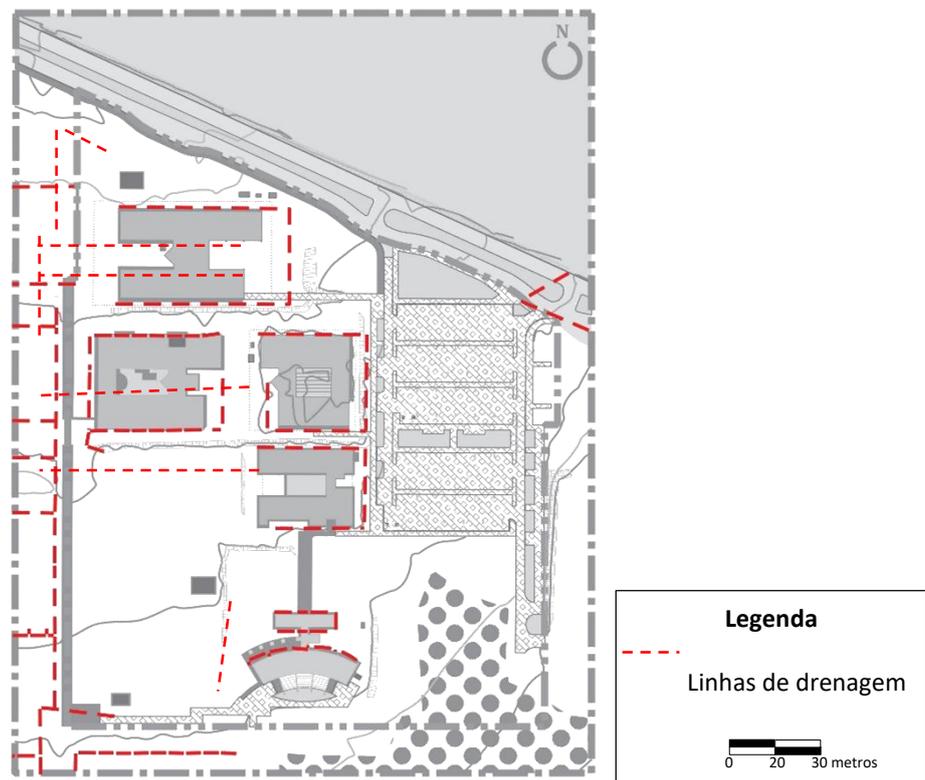
Figura 2 - Sistema de drenagem convencional da microbacia e parte do entorno.

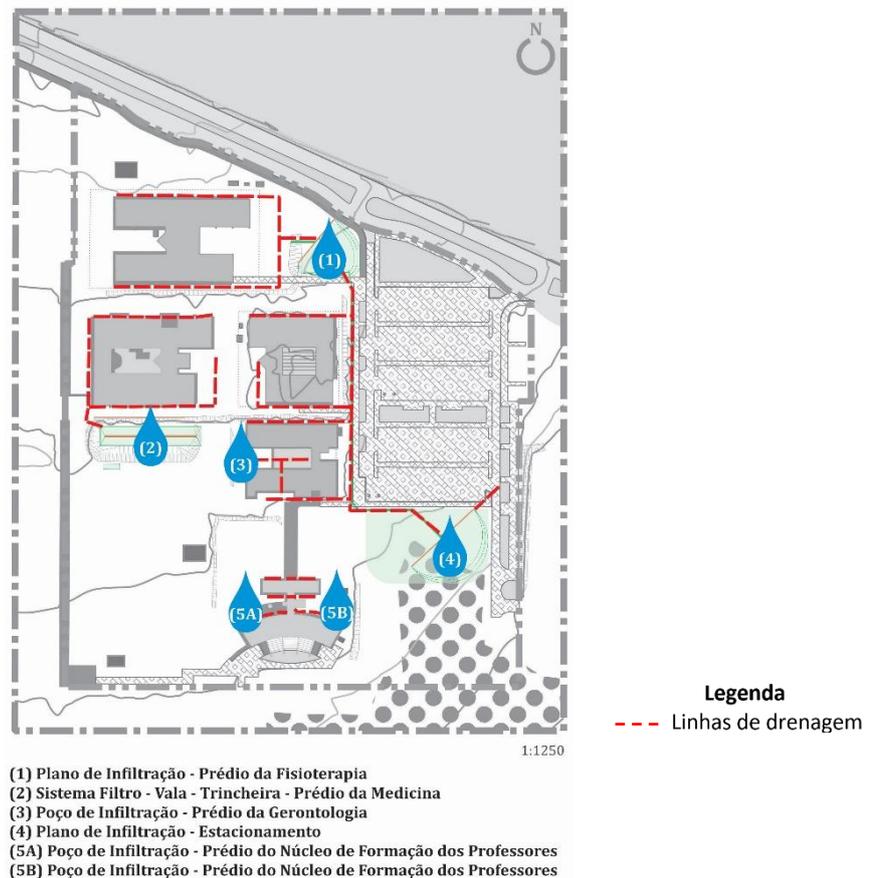
Figura 3 - Localização das técnicas compensatórias no Cenário 2.

Diante das análises das condições locais e volumes de água a serem infiltrados ou conduzidos, foram definidas as seguintes técnicas: Sistema integrado de Filtro – Vala-Trincheira (FVT), Plano de Infiltração (PI) e Poço de Infiltração (PO). O local de implantação das técnicas foi definido conforme a necessidade de armazenamento do prédio ou da área impermeabilizada a ser compensada, bem como a área livre disponível na proximidade.

As técnicas compensatórias no Cenário 2 encontram-se, quase todas, implantadas por meio de financiamentos de pesquisas, sendo objeto de investigações científicas. Destacam-se nos estudos as seguintes técnicas e seus autores: o Sistema Filtro - Vala - Trincheira (item 2 da Figura) foi estudado por GUTIERREZ (2011) e LUCAS (2011); o Poço de Infiltração do Núcleo de Formação dos Professores (item 5B da Figura) foi dimensionado e estudado por ANGELINI SOBRINHA (2012); os Planos de Infiltração (itens 1 e 4 da Figura) foram estudados por TECEDOR(2015) e SILVA (2015). Já o Poço de Infiltração referente ao item 5A da Figura que, até o momento, não foi construído.

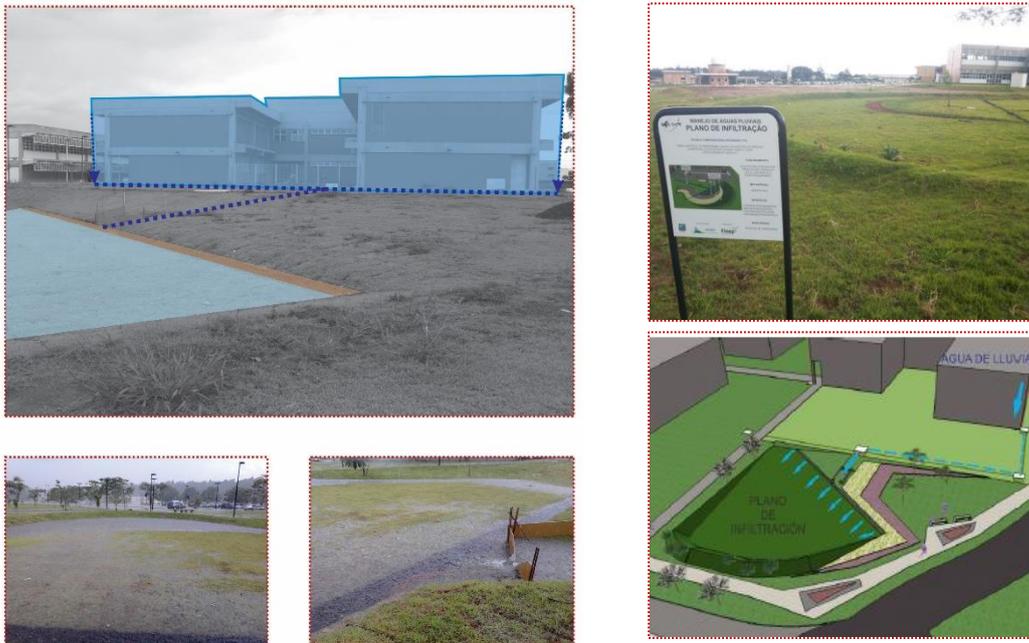
Figura 4 - Funcionamento esquemático dos Planos de Infiltração.

acidentados a água ganha velocidade e permanece pouco tempo em contato com o solo, não permitindo sua adequada infiltração (HOLZ e TASSI, 2007). O funcionamento do Plano de Infiltração da microbacia da UFSCar tem seu escoamento ilustrado na Figura 4.

Após o escoamento para o Plano de Infiltração, as águas pluviais ficam armazenadas por no máximo 24 horas, já que a água pode ser infiltrada no solo ou escoar através de um dispositivo instalado no final da estrutura. O Plano de Infiltração - Prédio da Fisioterapia foi projetado com uma forma de arco de elipse, sendo a dimensão do semieixo maior de 25,85m e do semieixo menor de 19,90m, com um volume total de armazenamento de 111,34m³.

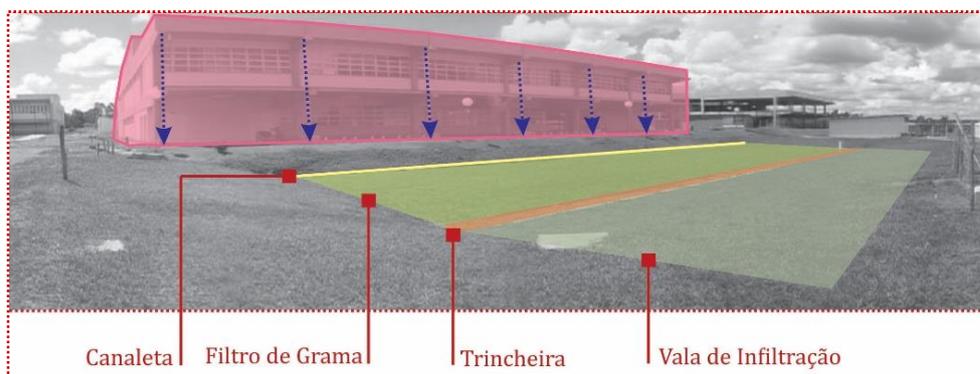
Figura 5 - Funcionamento esquemático do Sistema FVT.

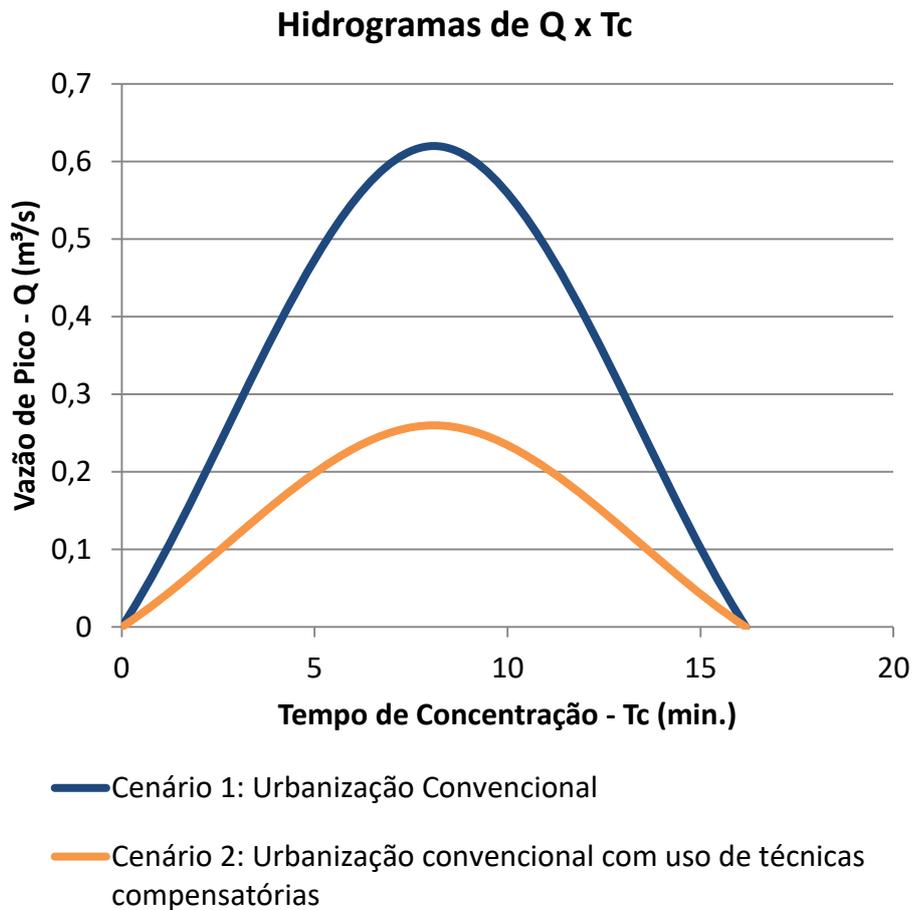
Gráfico 1 - Hidrogramas comparativos de Q X Tc dos cenários.

No Quadro 3 são demonstrados os valores extraídos das pesquisas individuais e comparados neste trabalho para fins de análise do resultado na microbacia como um todo. O uso dos dispositivos compensatórios fomentou a multifuncionalidade da área ocupada, inserindo novas funções a espaços que antes obtinham apenas valor paisagístico. Sobre as áreas verdes, em ambos os cenários sua superfície permaneceu, sendo equivalente a 67,47% da área da microbacia. Com a implantação dos dispositivos foi possível que houvesse uma redução nas Áreas Impermeáveis Diretamente Conectadas (AIDC), diminuindo o volume das águas pluviais que chega à rede convencional. É interessante destacar que a implantação das técnicas não necessitou de grandes movimentações de terra, garantindo melhorias na relação com os parâmetros hidrológicos. Outra consideração é quanto ao V_{ESD} , que somente com parte das estruturas compensatórias construídas, teve seu volume reduzido em 42,94%. Já o volume

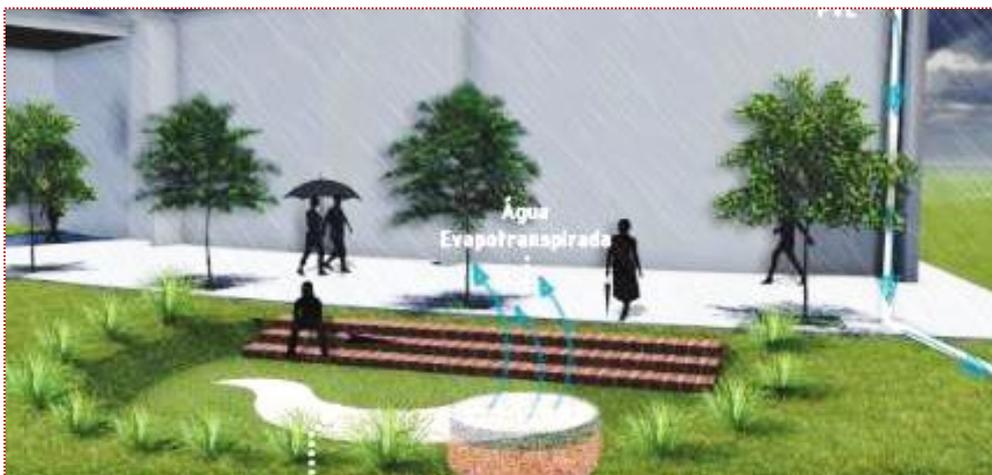
Figura 6 - Poço de Infiltração com superfície rebaixada.

A paisagem multifuncional foi obtida nos projetos desenvolvidos a fim de revelar a possibilidade de integração das técnicas com o espaço do entorno, inclusive com seus usos. No projeto para o Poço de Infiltração com superfície rebaixada, foi possível oferecer uma integração entre a edificação e o Poço de Infiltração, promovendo usos múltiplos, como infiltração e lazer em uma só estrutura. As características urbanísticas da estrutura podem ser visualizadas na Figura 6.

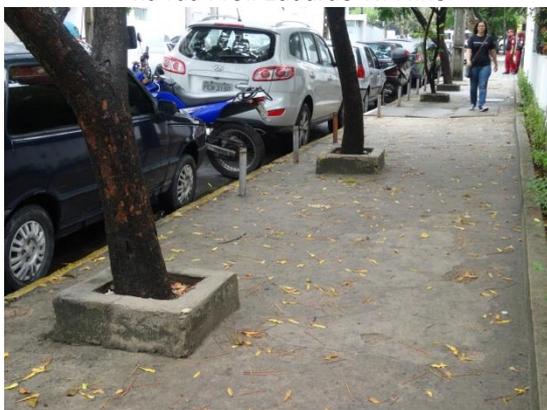
Figura 4 - Árvores com base impermeabilizada na rua Prof. Eduardo W. Filho

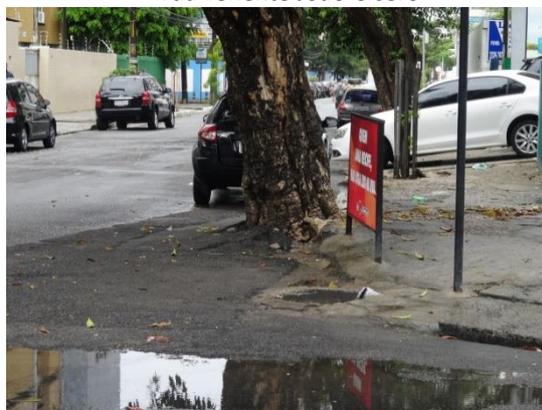
Figura 5 - Árvore com base impermeabilizada na rua Tenente João Cícero

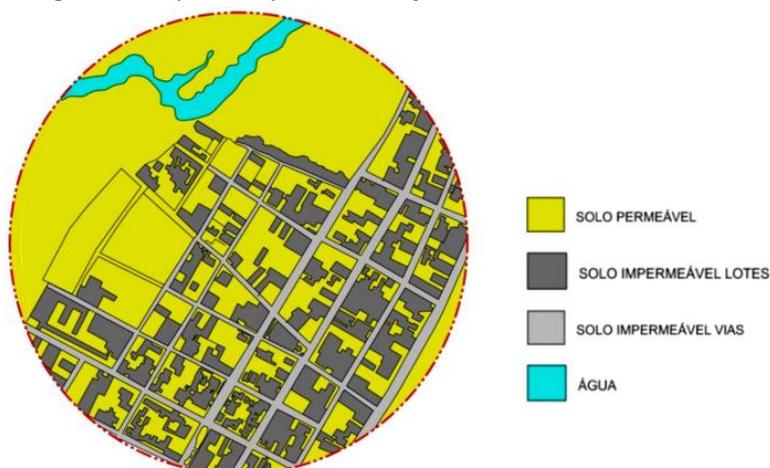
Figura 6 - Mapa de impermeabilização dos solos da área de estudo no ano de 1975

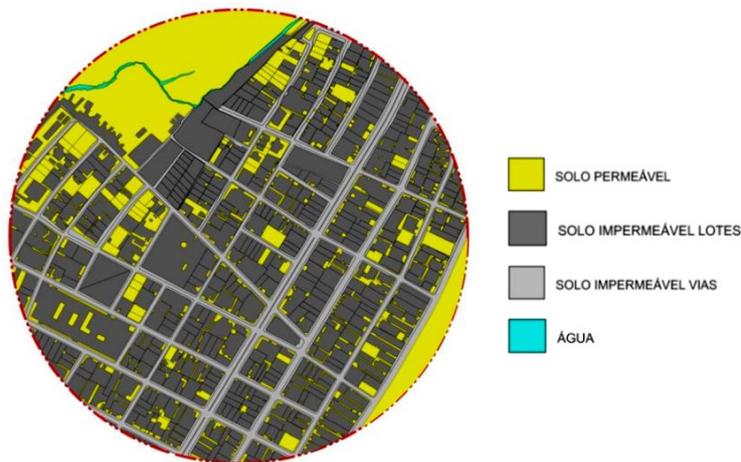
Figura 7 - Mapa de impermeabilização dos solos da área de estudo no ano de 2007

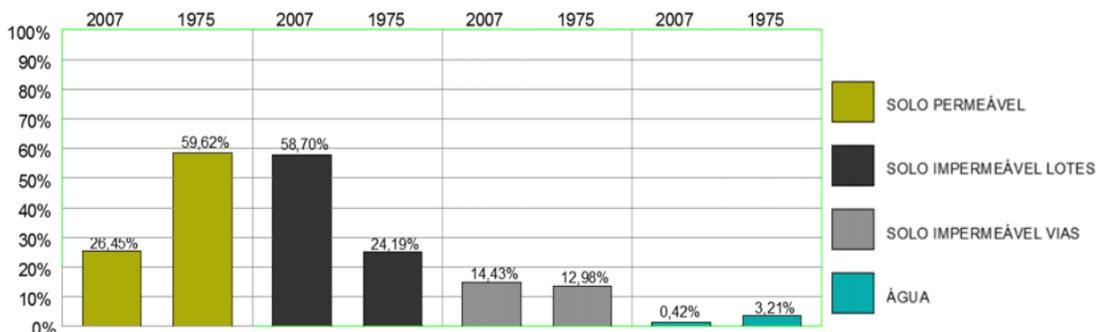
Figura 8 - Evolução da impermeabilização dos solos da área de estudo entre os anos de 1975 e 2007 após o levantamento

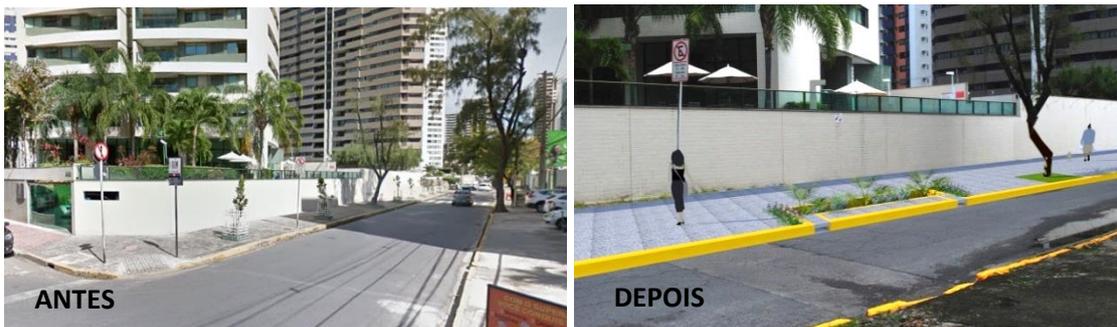
Figuras 9 e 10 - Simulação de inserção de jardins de chuva em calçada da rua Prof. José Brandão

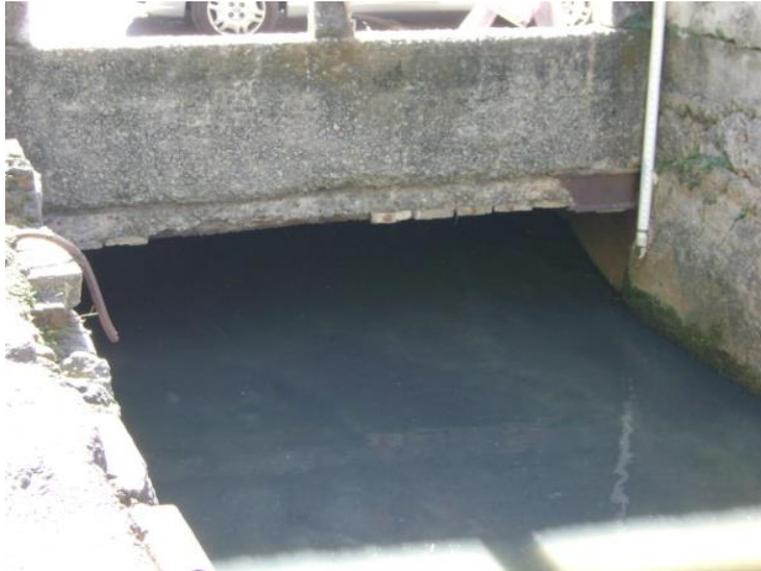
Figura 7 - Obstrução do escoamento da seção maior do rio Trapicheiros por viga de ponte

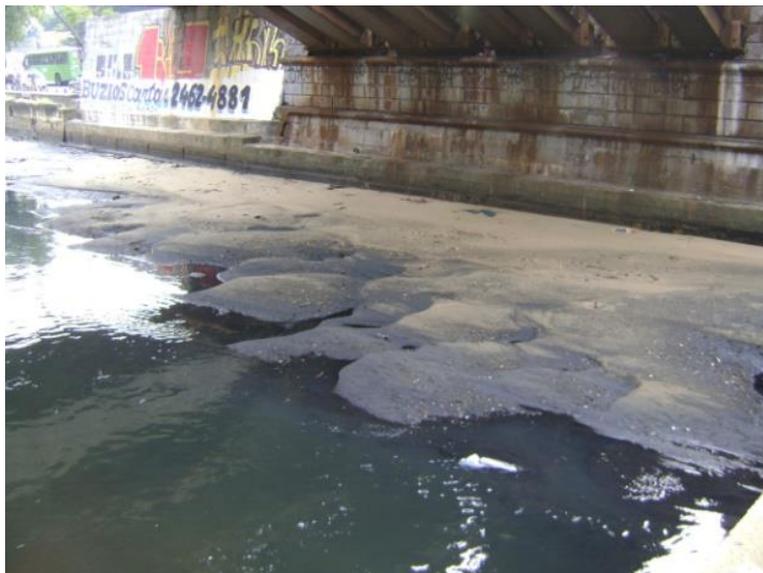
Figura 8 - Assoreamento de calha no canal do Mangue

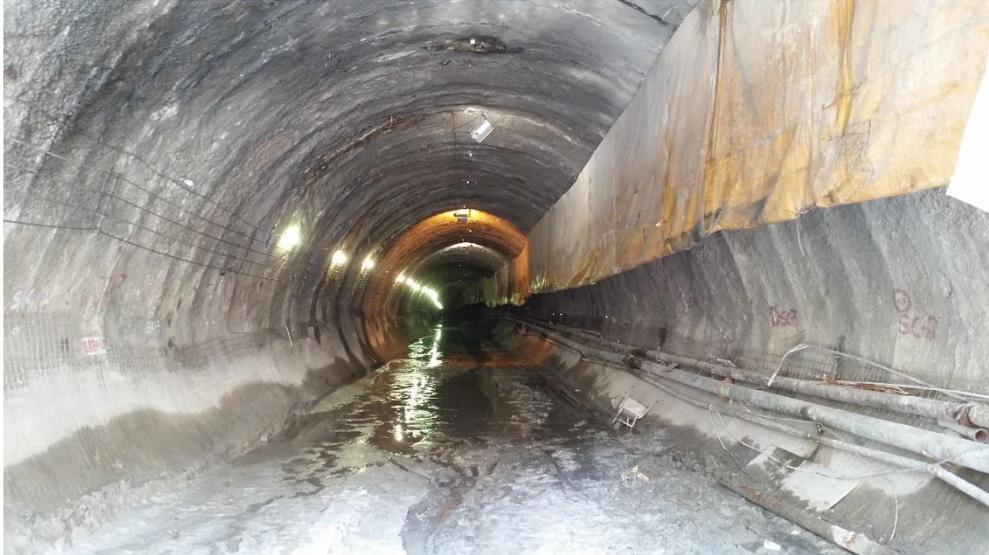
Figura 9 - Obra do túnel de desvio do rio Joana

A implantação do projeto prevê o desvio de parte da vazão total do rio Maracanã para o rio Joana, na altura da praça Varnhagem, passando pela rua Felipe Camarão até encontrar o rio Joana. Com isso será necessária a implantação de galeria de reforço do rio Joana, aumentando a sua seção, em galeria fechada, sob a rua Professor Manuel de Abreu, chegando até a praça, entre o Maracanã e a UERJ. Desse ponto em diante haverá a travessia sob a linha férrea, desviando o rio Joana de seu traçado atual e fazendo-o prosseguir através de um longo túnel, que será perfurado sob os morros de São Cristóvão

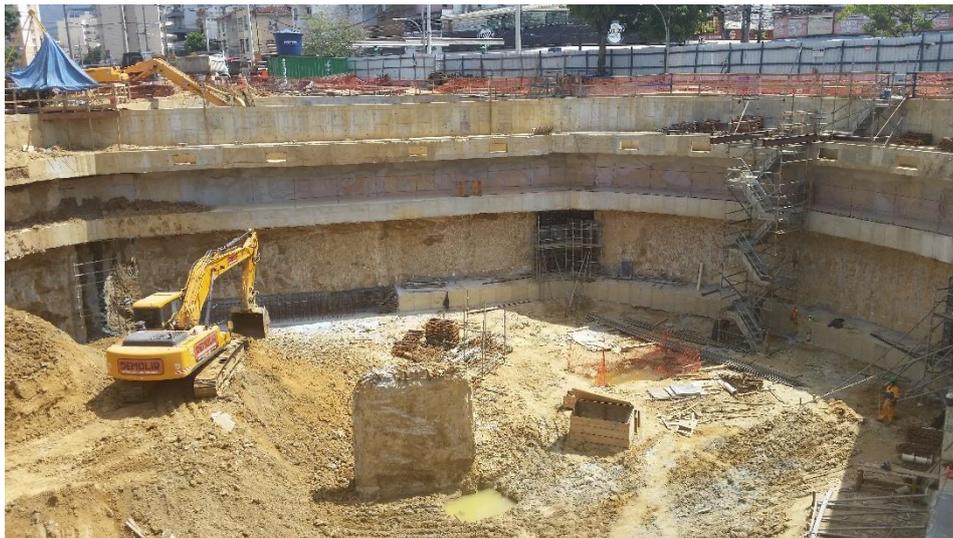
Figura 10 - Obra do reservatório praça Varnhagem

As intervenções incluem também a implantação de quatro reservatórios de grande porte. Conhecidos como “piscinões”, esses reservatórios foram projetados para acumular, temporariamente, as águas de chuva durante as tempestades. E para serem esvaziados de acordo com a capacidade real da rede de drenagem, retardando o seu trajeto em direção às regiões mais baixas, impedindo assim transbordamentos e alagamentos (Figura 10).

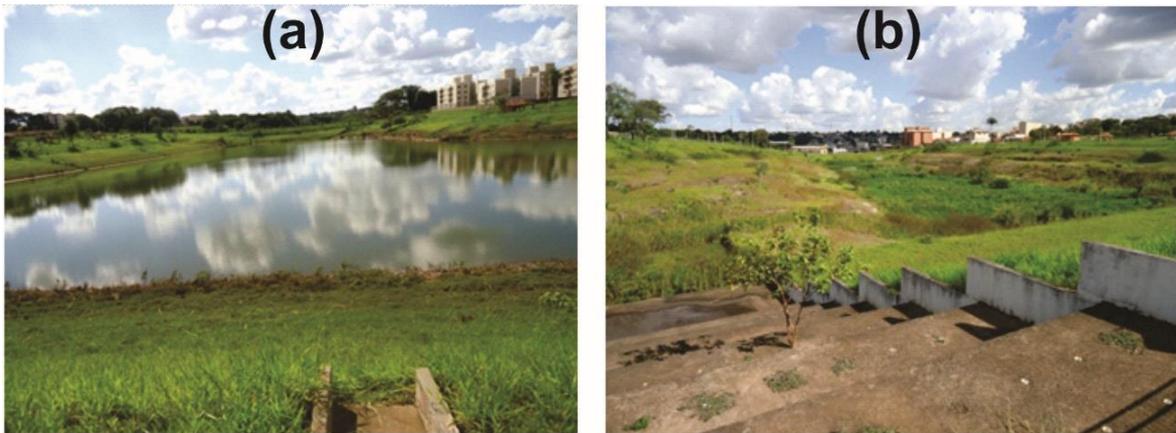
Figura 4 - (a) Reservatório principal do sistema; (b) Reservatório secundário do sistema

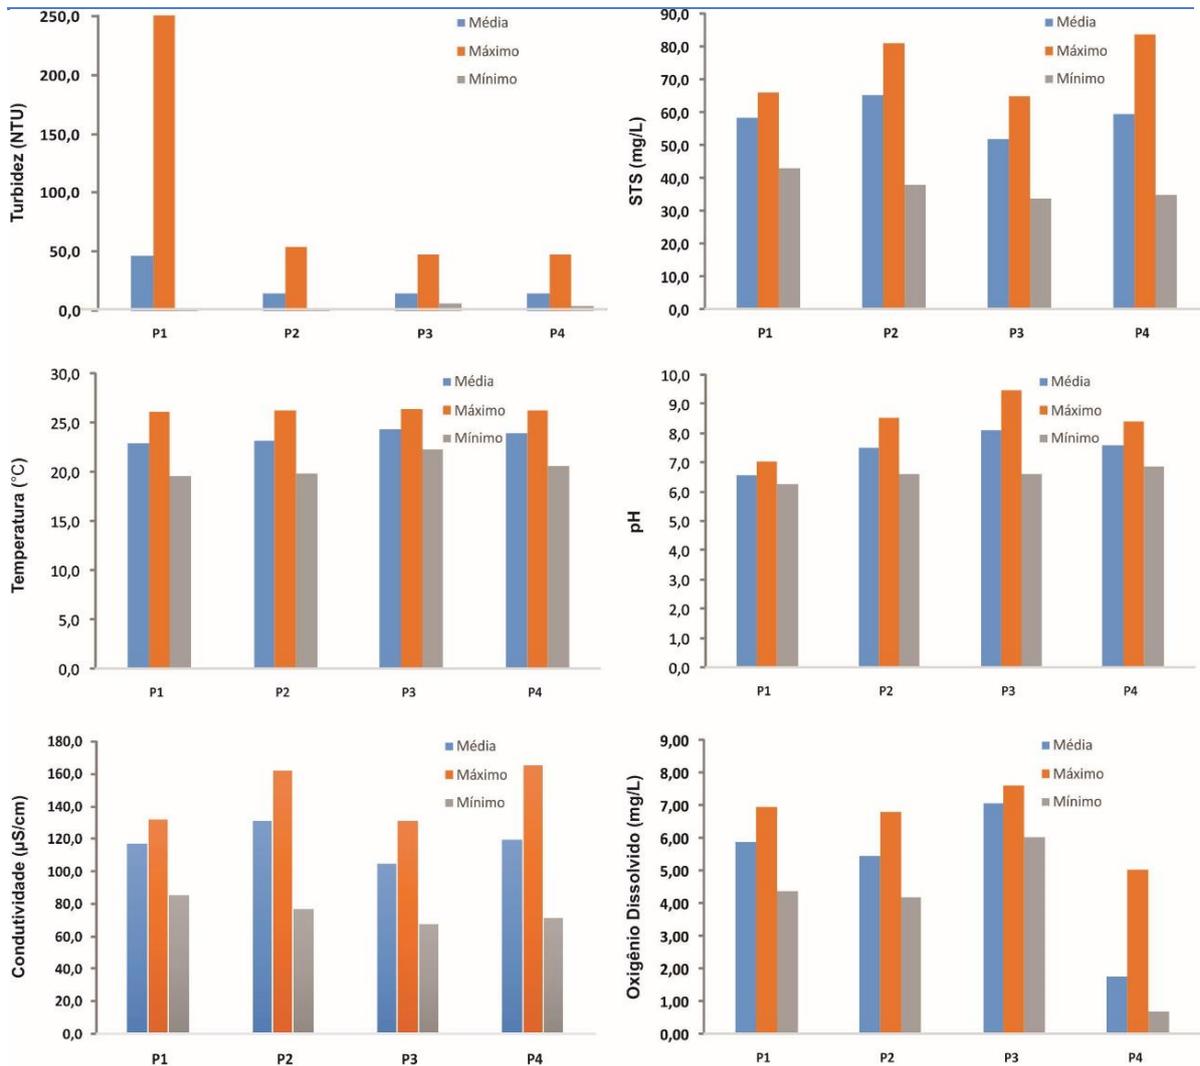
Figura 6 - Valores médios, máximos e mínimos de turbidez, STS (sólidos totais em suspensão), temperatura, pH, condutividade e oxigênio dissolvido: P1 entrada norte do reservatório principal; P2 entrada leste do reservatório principal; P3 exutório do reservatório principal; P4 exutório do sistema de amortecimento de cheias

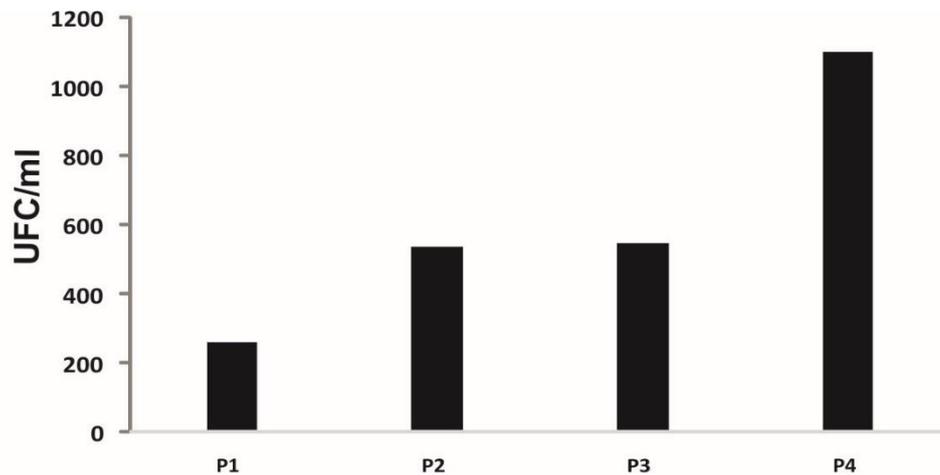
Figura 7 - Resultado das amostragens para bactérias heterotróficas (UFC/ml - unidades formadoras de colônia por mililitro de amostra): P1 entrada norte do reservatório principal; P2 entrada leste do reservatório principal; P3 exutório do reservatório principal; P4 exutório do sistema de amortecimento de cheias

O ponto P4 apresenta maior quantidade, segundo contagem padrão de bactérias heterotróficas, dentre os pontos amostrados, mais que o dobro do valor máximo permitido (500 UFC/ml), segundo Brasil (2011). O acúmulo de matéria orgânica e as águas estagnadas nesta área alagada podem facilitar a proliferação destes microrganismos, contribuindo para a deterioração da qualidade da água que verte sentido centro urbano de Uberaba.

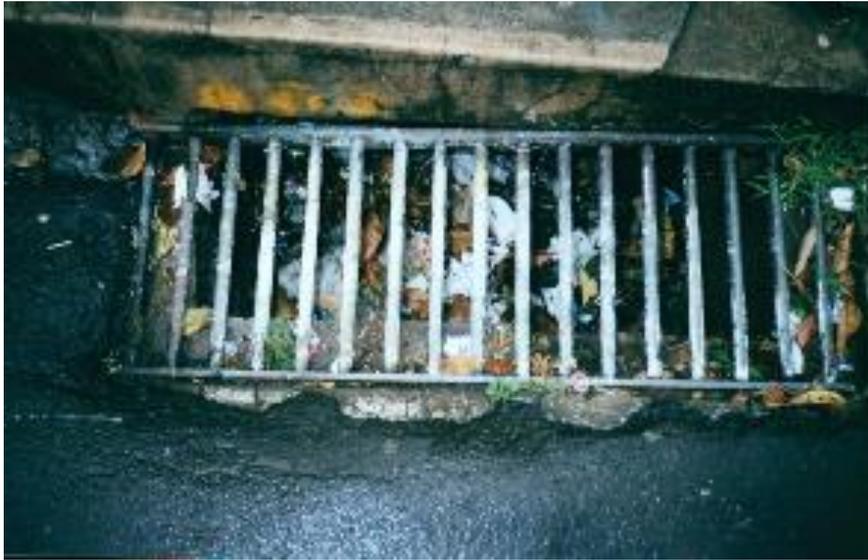
Figura 3 - Obstrução do funcionamento da boca de lobo pelo acúmulo de materiais depositados irregularmente

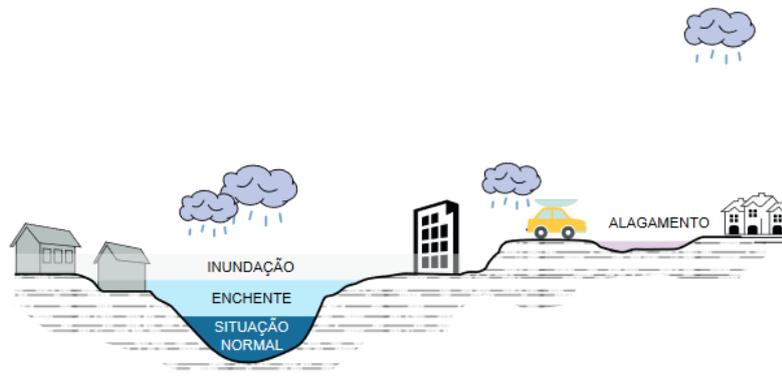
Figura 4 - Representação dos fenômenos alagamento, enchente e inundação

A Funasa (2015) define esses termos como:

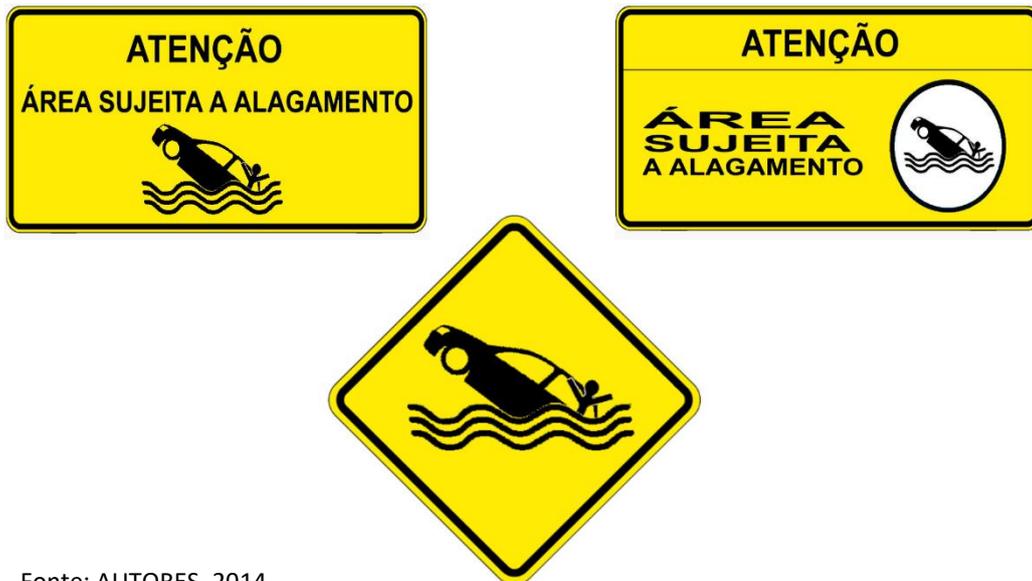
Figura 16 - Propostas de modelo de placa de advertência para risco a alagamento nas vias urbanas

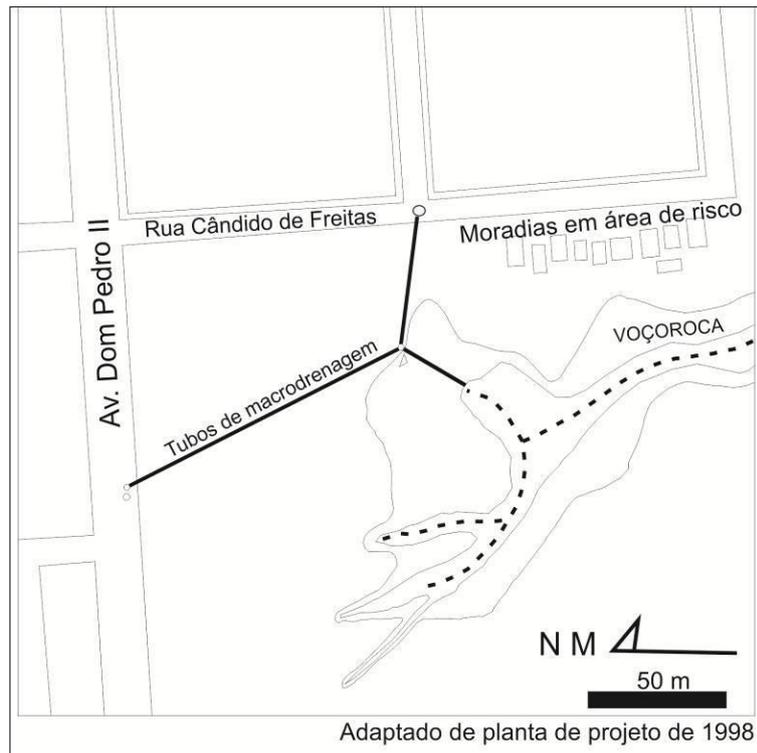
Figura 4 - Planta do sistema de macrodrenagem urbana implantado em 2000

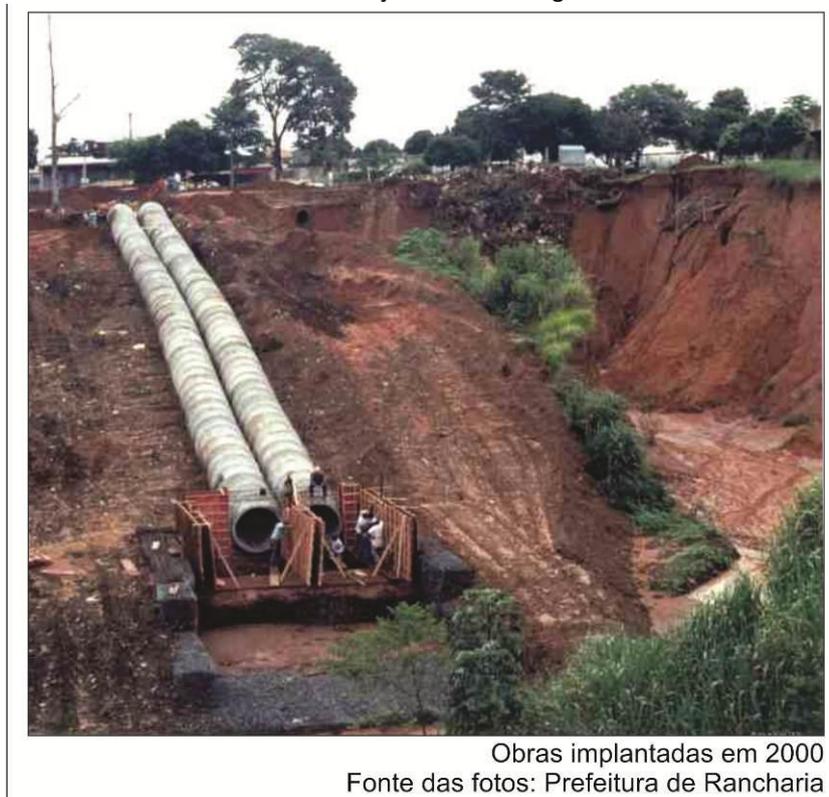
Figura 5 - Galerias do sistema de macrodrenagem urbana na cabeceira da boçoroca do Córrego do Grito

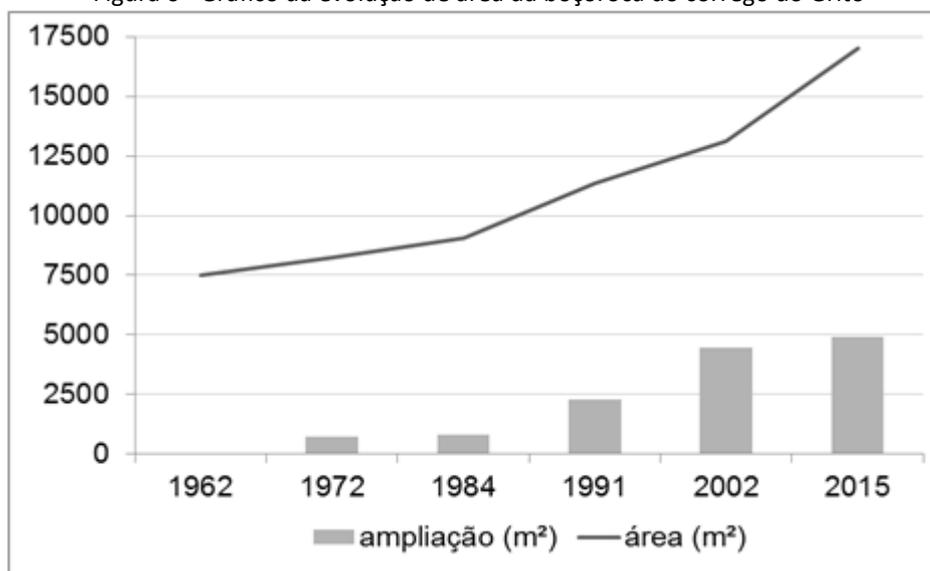
Figura 6 - Gráfico da evolução de área da boçoroca do córrego do Grito

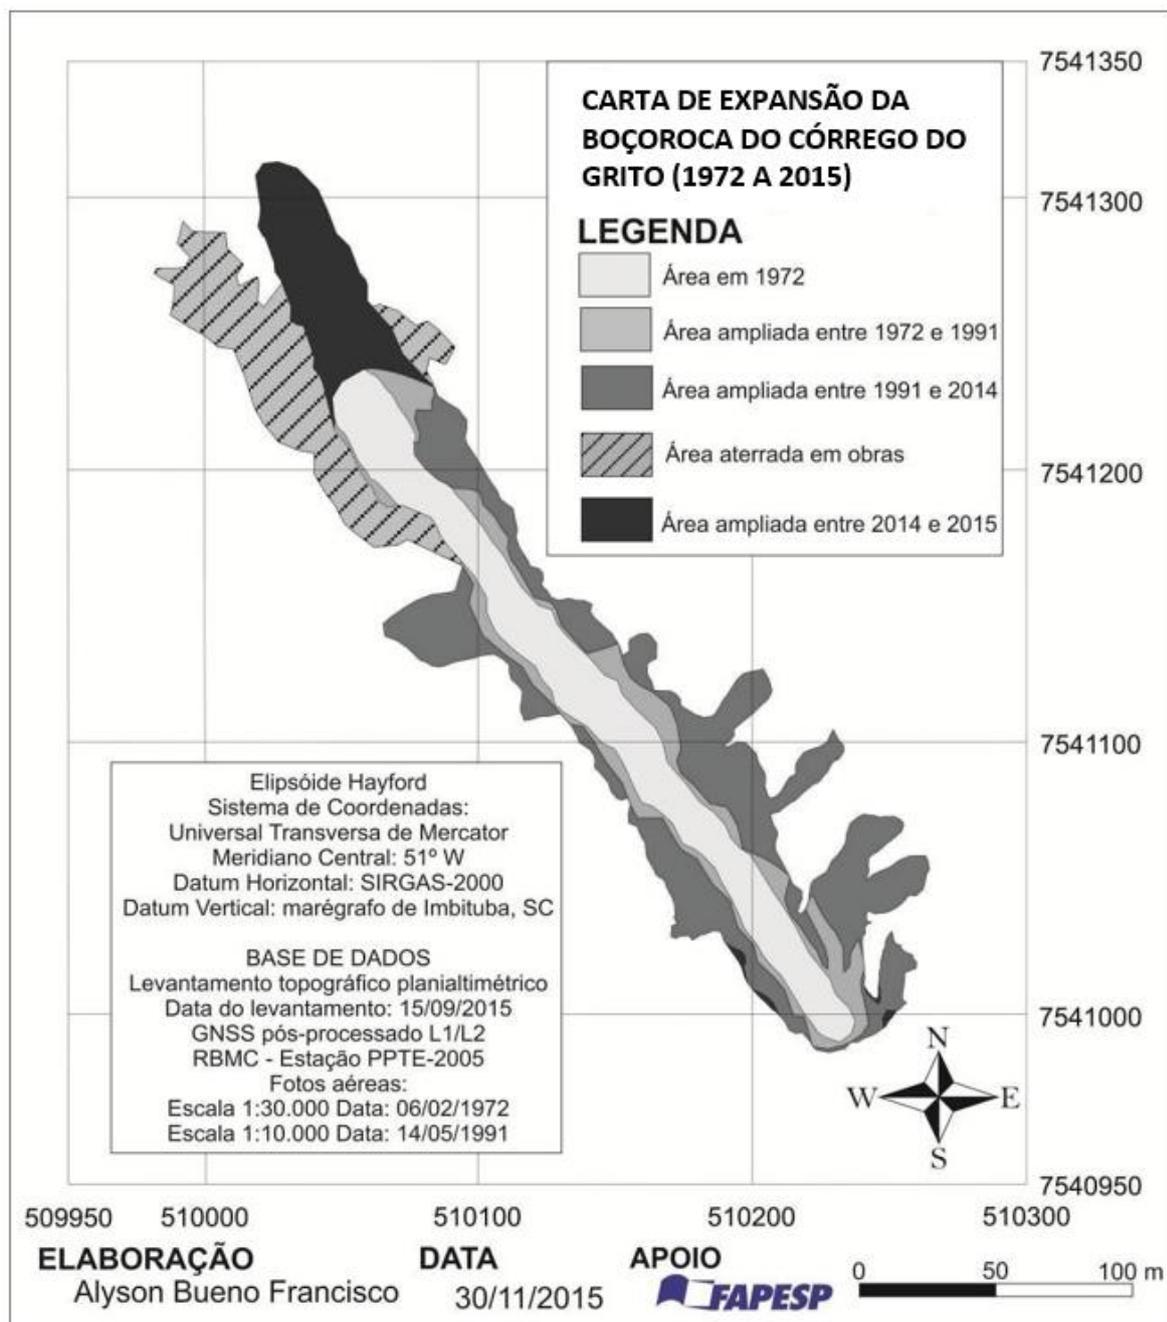
Figura 7 - Carta de expansão da boçoroca do córrego do Grito

Após 15 anos da implantação de galerias de sistema de macrodrenagem urbana, ocorreu a retomada do processo de erosão remontante na boçoroca do córrego do Grito. Esta retomada da erosão remontante se iniciou em janeiro de 2015, sendo que em 30 de junho de 2015 a boçoroca atingiu o leito carroçável da Avenida Dom Pedro II.

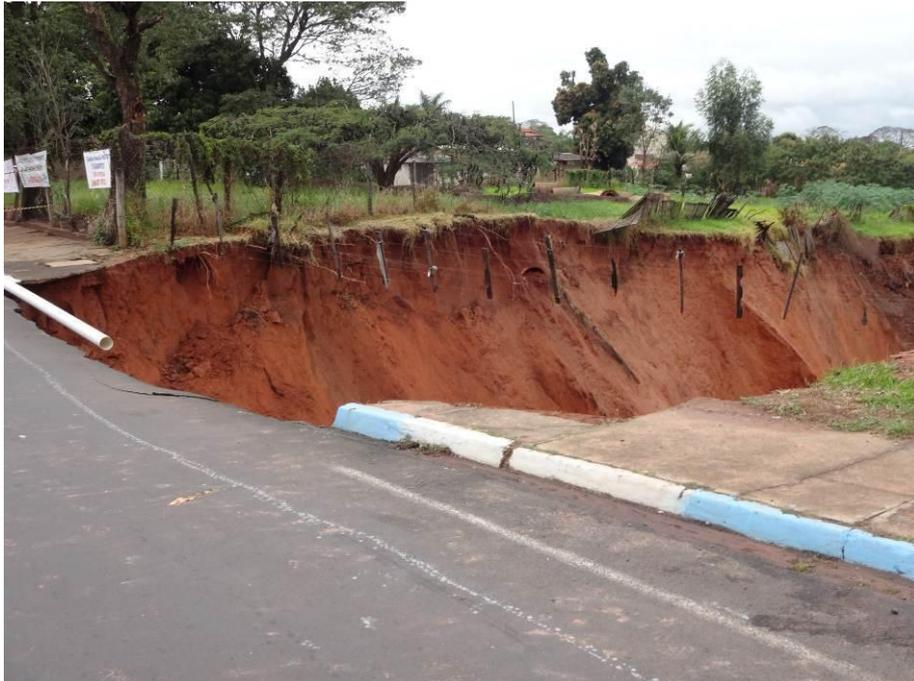
Figura 8 - Boçoroca atinge a avenida

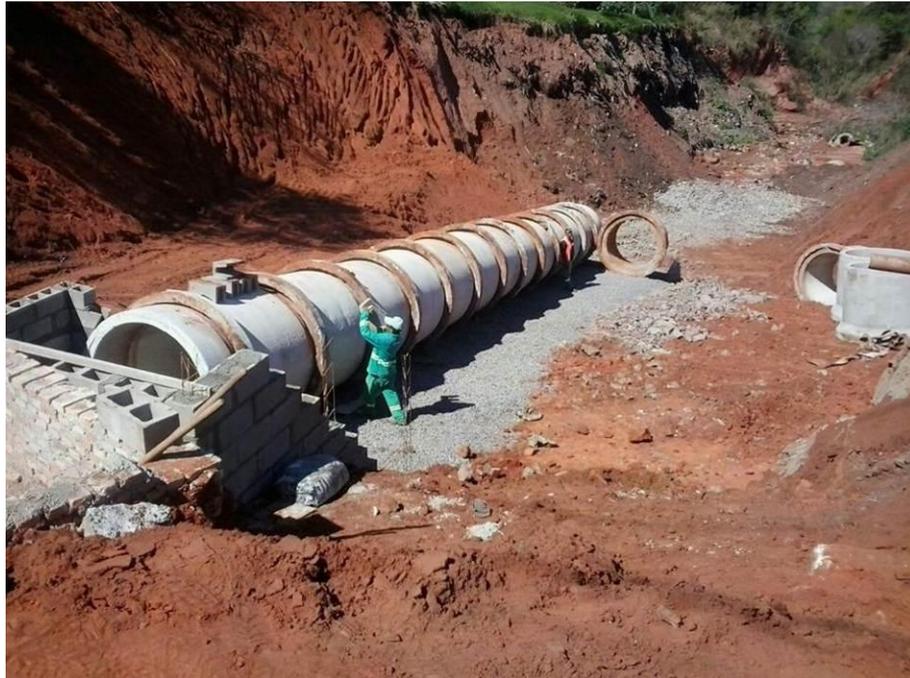
Figura 9 - Implantação do sistema de macrodrenagem urbana

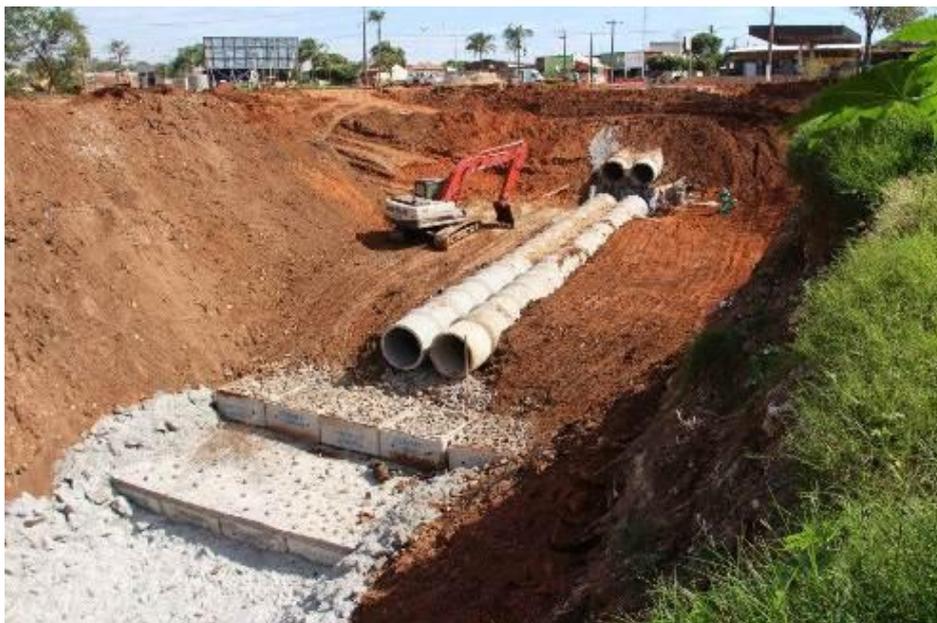
Figura 10 - Degraus de recepção das águas pluviais

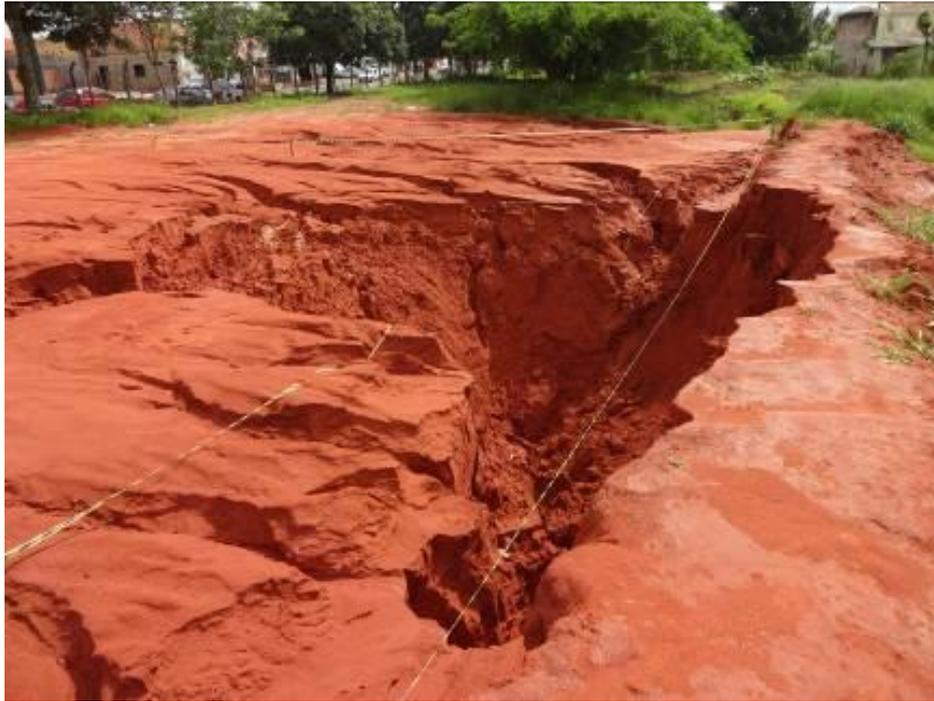
Figura 12 - Ravina formada no aterro após a implantação das obras de controle da erosão urbana
